Synagoge  
**Regensburg**

## Synagoge Am Brixner Hof

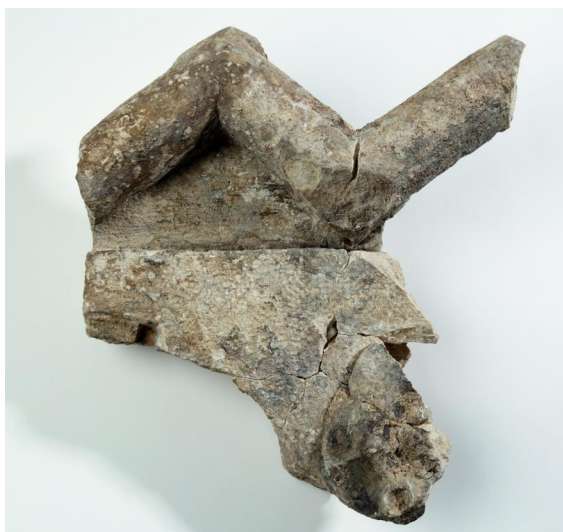
Regensburg, Fragment der steinernen Bima aus der 1519 zerstörten Synagoge am heutigen Mariahilfplatz, um 1220 (Aufnahme 2019). Museen der Stadt Regensburg 1995/40. Copyright Museen der Stadt Regensburg / Foto: Peter Ferstl

Die Ausgrabungen auf dem Neupfarrplatz nach 1995 führten zur Entdeckung von zwei Synagogenbauten. Der Bau aus dem späten 11. Jahrhundert gehört mit den Synagogen von Köln, Worms und Speyer zu den ältesten Zeugnissen jüdischer Religionsausübung in Deutschland. Der Baukörper mit Satteldach und einem trapezförmigen Grundriss unterschied sich kaum von den umliegenden Profanbauten. In der Mitte des einfachen Saalbaus stand die Bima als verputztes Steinpodest mit einer Grundfläche von etwa 11 qm. Die Synagoge besaß zwei Portale, der Toraschrein stand an der östlichen Schmalseite. In der ersten Hälfte des 13. Jahrhunderts entstand ein grundlegender Umbau, möglicherweise aufgrund eines früheren Stadtbrands. Die beiden von Albrecht Altdorfer 1519 angefertigten Zeichnungen bieten einen Blick in den Innenraum der frühgotischen Synagoge. Drei Pfeiler in der Mittelachse tragen einen zweischiffigen Raum. Die zweite Zeichnung zeigt die Vorhalle an der nördlichen Synagogenlängsseite. Von hier aus konnte man durch ein Säulenportal das Innere der Synagoge betreten. Bei Ausgrabungen wurde ein Fragment der steinernen Bima entdeckt, es befindet sich heute in Verwahrung der Museen der Stadt Regensburg.

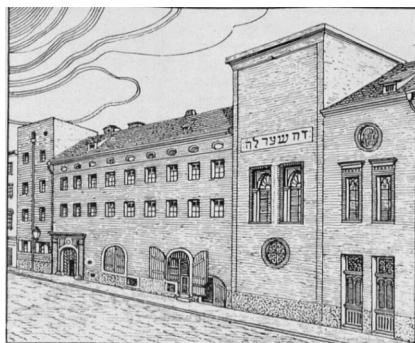
Außenansicht der alten Synagoge zu Regensburg  
(1841-1907), untere Bachgasse E 2, in: Isaak Mayer,

Der Innenraum der Synagoge orientierte sich in Raumsystem und Ausstattung der Neugotik. Die Bankreihen der Männersynagoge waren auf den Toraschrein ausgerichtet, die Frauenempore erstreckte sich über drei Seiten. Am Außenbau wurden alle mittelalterlichen Elemente entfernt. Ein Okulus, zwei Rechteckfenster und die hebräischen Lettern „Das ist das Tor des Herrn“, die Anfangsworte von Psalm 118,20, prägten die Außenansicht.

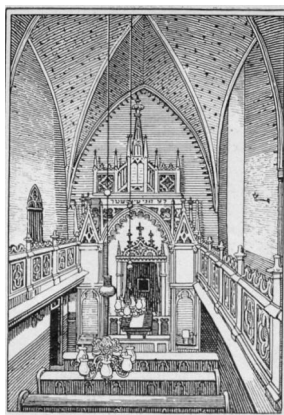
Innenansicht der alten Synagoge zu Regensburg  
(1841-1907), in: Isaak Mayer, Zur Geschichte der Juden

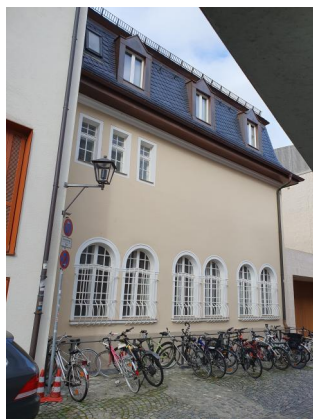
Regensburg, Luzengasse, Südseite des jüdischen  
Gemeindehauses, zeitgleich mit der 1911/12 neu

errichteten Synagoge erbaut. Unmittelbar an der Brandmauer zum Synagogenbau diente es als Dienstwohnung für den Kantor, den Kultusdiener und den Hausmeister. Im Haus verteilt befanden sich unterschiedlich große Sitzungsräume. Im Keller des Hauses befand sich auch das jüdische Ritualbad (Aufnahme 2023).

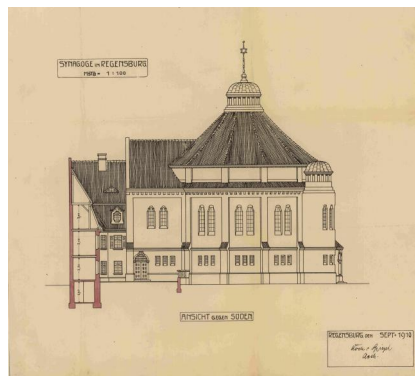
Plan der Synagoge Regensburg des Architektenbüros  
Josef Koch/Franz Spiegel von 1910.

[media:102 embed]/[media]Für das Anwachsen der Gemeinde Ende des 19. Jahrhunderts erwies sich die Synagoge in der Bachgasse als zu klein und zu baufällig. Der Neubau auf dem Grundstück Schöffnerstraße 2 (heute: Am Brixener Hof 2) war zunächst umstritten. Ein Entwurf eines österreichischen Architekten lehnte das Innenministerium mit der bezeichnenden Begründung ab, der monumentale Kuppelbau füge sich nicht in die einfache Bauweise der umliegenden Gebäude in der Nähe des Regensburger Doms. Der schließlich realisierte Entwurf sah einen Zentralbau mit ovalem Grundriss vor, wobei das Dach eher einem Zelt als einer Kuppel glich. Die Synagoge, eingeweiht 1912, zählte mit der Augsburger Synagoge zu den stilistisch modernsten im Königreich Bayern. Der Innenraum war auf den Altar zentriert, über dem ein Kronleuchter hing. Der Toraschrein stand an der Ostwand. [media:329 embed]/[media]Hohe Fensterpaare sorgten für Licht oberhalb der Frauenempore, in den großen Okulus an der Ostwand war ein Davidstern eingepasst.

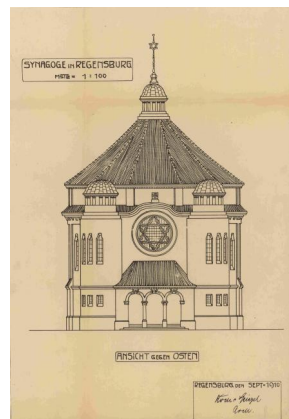
Ansicht der Synagoge Regensburg des  
Architektenbüros Koch/Spiegel von 1910.

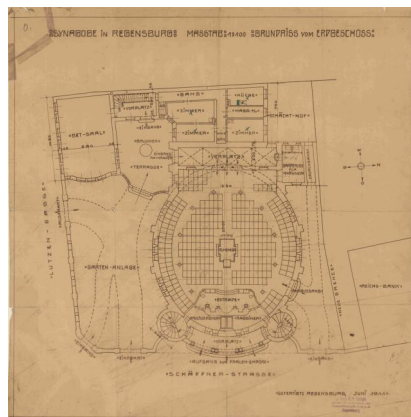
Grundriss der Synagoge Regensburg des  
Architektenbüros Koch/Spiegel von 1911.

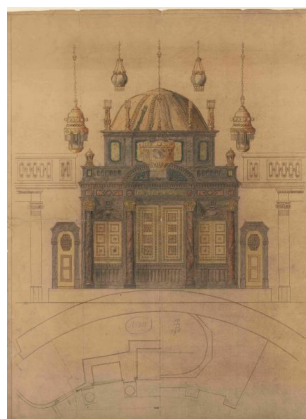
Grundriss und Aufriss des Toraschreins der Synagoge  
Regensburg,

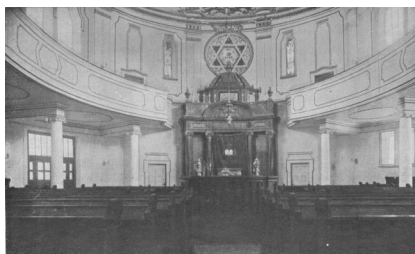
Blick in den Innenraum der neuen Synagoge zu  
Regensburg, in: Isaak Mayer, Zur Geschichte der Juden

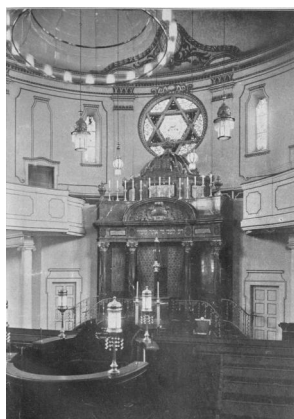
Blick auf den Almemor und den Oraun Hakaudesch der  
Neuen Synagoge Regensburg, aus: Isaak Mayer, Zur

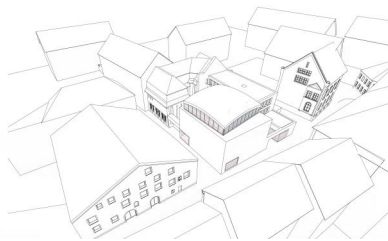
Vogelperspektive auf das jüdische Gemeindezentrum in Regensburg: Links das historische Gemeindehaus,

davor die Synagoge mit Kuppel, rechts Bibliothek und  
Festsaal (Entwurf für den Architekturwettbewerb 2015).  
Copyright Staat Architekten

[media:4666 embed]/[media]Im Jahr 2015 schrieb die IKG Regensburg einen Architekturwettbewerb für die Neugestaltung des Gemeindezentrums aus, das auf dem gleichen Bauplatz wie der Vorgänger entstehen sollte. Schon bei den Planungen blieb die zentrale Lage in der UNESCO-geschützten Altstadt von Regensburg eine Herausforderung. Der Siegerentwurf des Architektenbüros Staab aus Berlin sah einen kompakten und modernen, aber dennoch lichten Komplex vor, der sich in die kleinteilige Architektur der Umgebung einfügte. Der Neubau besteht aus einem Fest- und Veranstaltungssaal, Mikwe, Gemeindebibliothek, Verwaltungsräumen und der Synagoge. Das historische Gemeindehaus von 1912 wurde saniert und an der Nordseite des Viertels integriert, wodurch ein geschützter Innenhof entstand. Fördermittel der EU und der Stadt unterstützten das Bauvorhaben, das pünktlich am 27. Februar 2019 eingeweiht, 80 Jahre nach der Zerstörung der Neuen Synagoge und genau 500 Jahre nach der Vertreibung der Juden aus der Reichsstadt Regensburg.

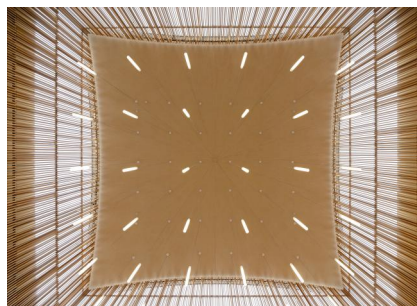
Regensburg, Am Brixner Hof 2, Blick auf die Kuppel der  
Synagoge. Die Holzkonstruktion soll an das biblische

Stiftszelt erinnern (Aufnahme 2019).  
Copyright Stadt Regensburg / Foto: Stefan Effenhauser

[media:4664 embed]/[media]Der kubusförmige Betsaal der Synagoge überragt die benachbarten Dächer. Seine Kuppel, von außen durch eine Kuppel aus Leichtmetall überwölbt, setzt vor allem bei einer abendlichen Beleuchtung einen weithin sichtbaren Akzent. Von Innen besteht die Kuppel (Durchmesser 25 m) aus einer kleinteiligen, hellen Konstruktion, die durch ihre Gestaltung an das biblische Stiftzelt erinnern soll. Der Betsaal selbst ist gestuft, woraus sich eine leichte Drehung der inneren Raumschale zu den Außenwänden ergibt. Der Saal ist mit kleinteiligen Lamellen aus Hemlocktanne verkleidet, die das Auge beruhigen und trotz der strengen

Formen eine meditative Stimmung schaffen. Sie verleihen dem Raum eine sakrale Schwerelosigkeit.

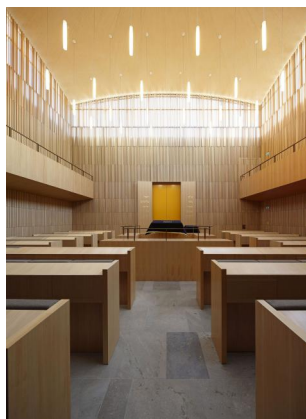
Blick in die 2019 eingeweihte Synagoge der jüdischen  
Gemeinde Regensburg im Gemeindezentrum am

[media:1386 embed][[/media]Die Synagoge bietet Platz für 96 Männer und 64 Frauen. Sie richtet sich in ihrem Aufbau an konservativ-jüdische Vorgaben: Eine erhöhte Frauenempore, keine Orgel, Bima im Zentrum des Saals, die Sitzreihen durch individuelle Pulte unterteilt. Dadurch will die (nach eigener Aussage) "orthodox geführte" Kultusgemeinde grundsätzlich allen Ausrichtungen des Judentums offenstehen. An der Ostwand (Misrach) ist der Toraschrein (Aron ha-kodesch) eingelassen. Die geschlossenen Flügeltüren tragen die Zehn Gebote (Dekalog) in goldenen hebräischen Lettern. Wird der Schrein geöffnet, stehen auf den Innenseiten Zitate aus dem jüdischen Gebetbuch "Unser Vater, unser König öffne die Himmelspforte für unsere Gebete" / "Und empfang mit Gnade und Wohlwollen unsere Gebete". Dahinter hängt der Toravorhang (Parochet) aus blauem Samt. Er trägt ein Zitat aus den Psalmen: "Öffnet mir die Tore der Gerechtigkeit, dass ich komme und Gott danke" (Psalm 118,19). Dahinter steht der eigentliche Toraschrein, der mit feuervergoldetem Kupfer verkleidet ist und an die Bundeslade im Jerusalemer Tempel gemahnt.
